## **ΣΥΝΟΠΤΙΚΗ ΤΕΧΝΙΚΗ ΕΚΘΕΣΗ**

### **ΓΙΑ ΤΙΣ ΒΛΑΒΕΣ ΚΑΙ ΤΟ ΔΟΜΙΚΟ ΣΥΣΤΗΜΑ ΤΩΝ ΚΤΗΡΙΩΝ ΣΤΟ ΠΛΩΜΑΡΙ ΚΑΙ ΒΡΙΣΑ ΤΗΣ ΛΕΣΒΟΥ ΜΕΤΑ ΤΟΝ ΣΕΙΣΜΟ ΤΗΣ 12ης ΙΟΥΝΙΟΥ 2017 ΚΑΙ ΤΟΥΣ ΜΕΤΑΣΕΙΣΜΟΥΣ**

Η Έκθεση συντάχθηκε από την Εθελοντική Επιστημονική ομάδα που οργανώθηκε από τη Σχολή Αρχιτεκτόνων Ε.Μ.Π. και επισκέφτηκε την Λέσβο στις 28-29 Ιουνίου 2017

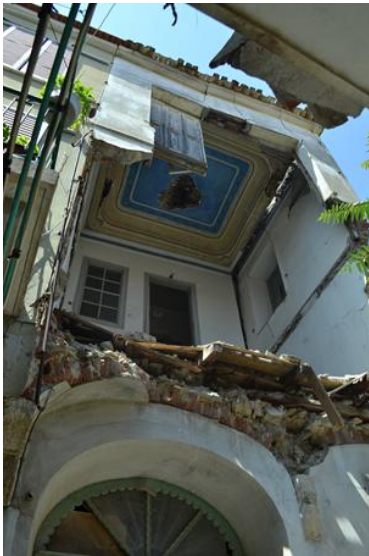
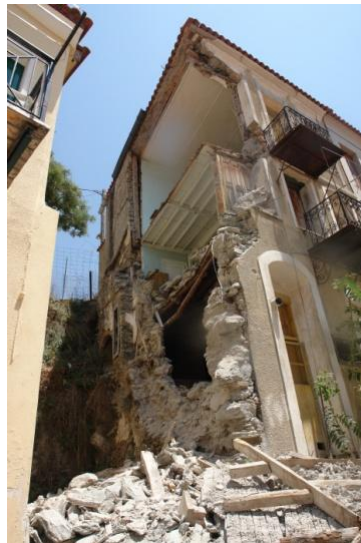
Ελάχιστα εγκαταλελειμμένα κτήρια έπαθαν μεγάλες ζημιές

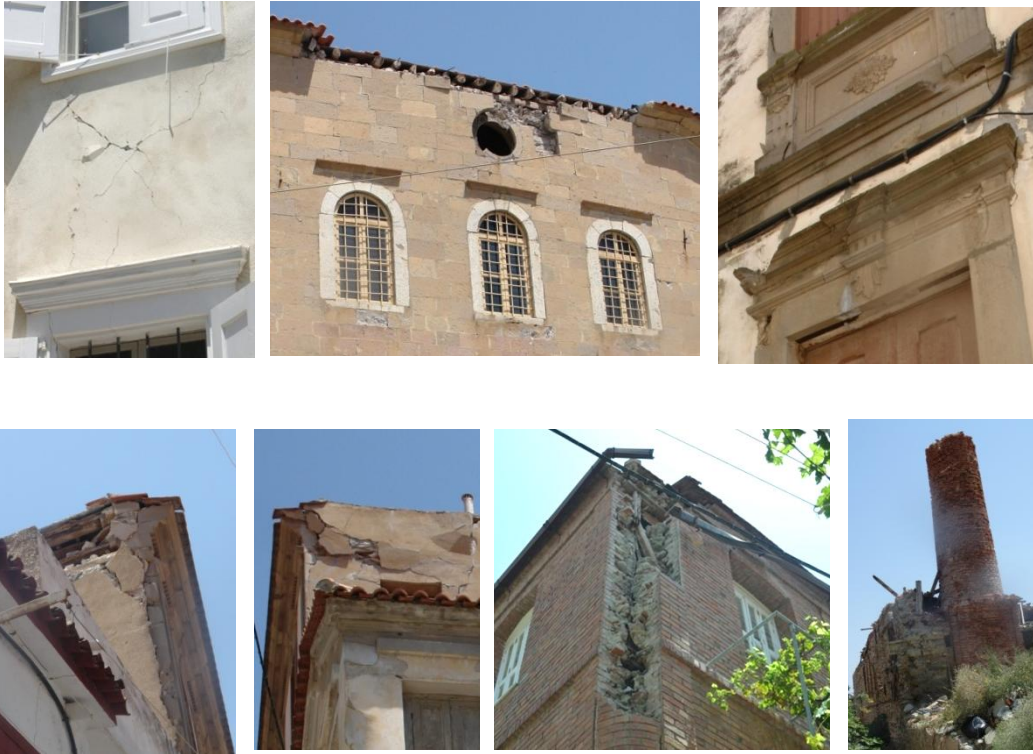
Εκτός από τις συνήθεις ελαφρές ζημιές που οφείλονται στην σεισμική καταπόνηση και είναι εύκολα επισκευάσιμες, βλάβες παρατηρούνται και στους άνω ορόφους των παλαιών κτηρίων και στα πιο ευάλωτα σημεία της δομικής συγκρότησής τους. Οι περισσότερες από τις βλάβες

αυτές όπως προαναφέρθηκε- οφείλονται κυρίως στην έλλειψη συντήρησης η στην πιθανή εγκατάλειψη και απαιτούν άμεσα σωστικά μέτρα -ανάλογα με την συγκεκριμένη περίπτωση-

*Χαρακτηριστικές βλάβες από τον σεισμό στην περιοχή Ποταμού και Αγ.Νικολάου*

Απαιτείται οι αρμόδιοι φορείς και οι μηχανικοί της περιοχής να μεριμνήσουν ώστε σε σύντομο χρονικό διάστημα να εφαρμοστούν σωστικά μέτρα όπου είναι αναγκαίο , ώστε άμεσα να αντιμετωπιστούν οι επικίνδυνες καταστάσεις ετοιμορροπίας με υποστηλώσεις-αντιστηρίξεις, περιδέσεις κλπ. Ήδη ο Δήμος έχει αναλάβει το έργο αυτό

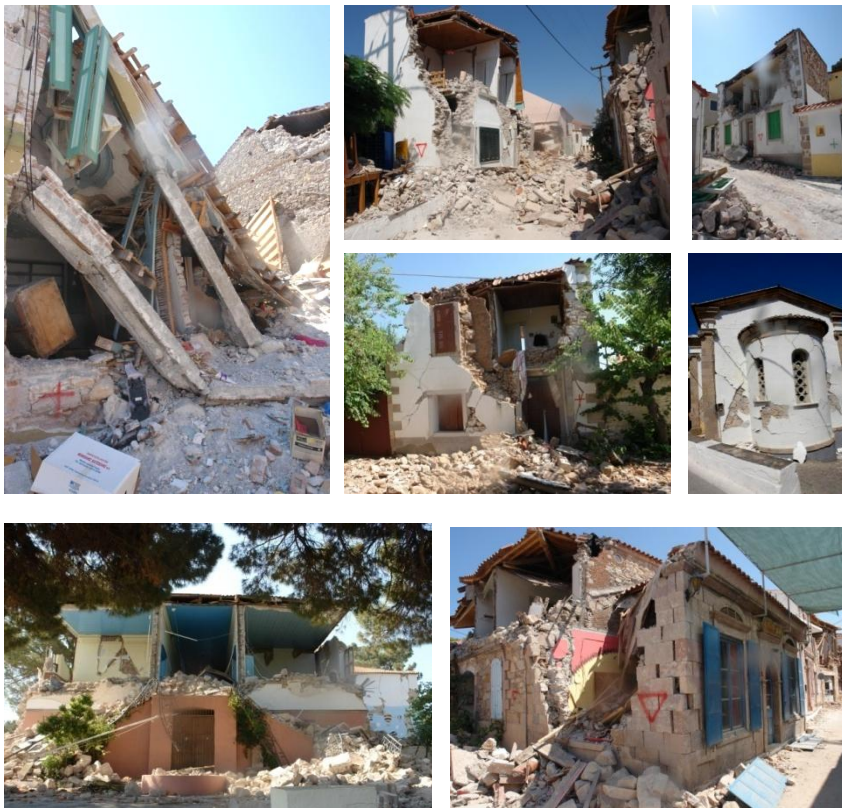
*Εικόνες καταστροφής μετά τον σεισμό στη Βρίσα*

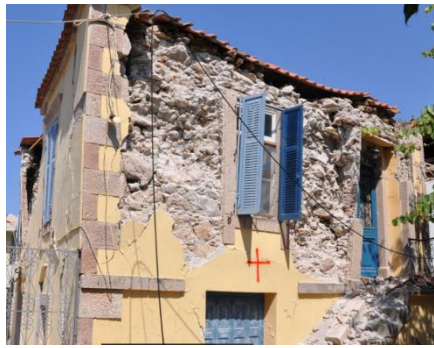
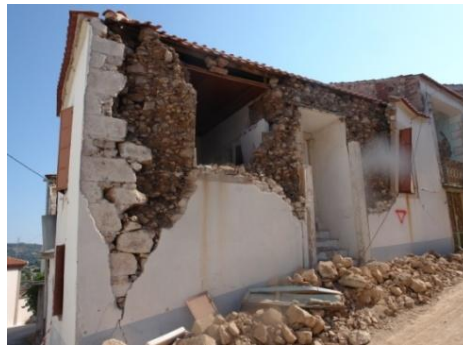
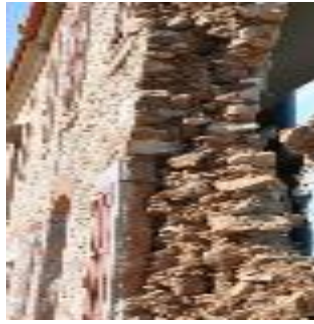
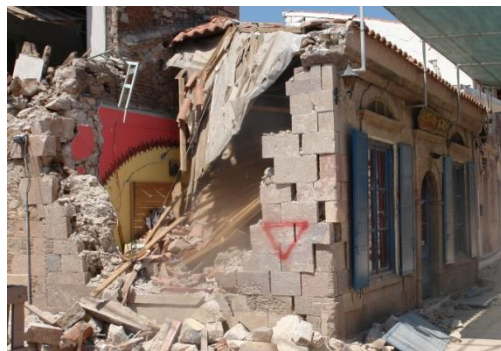
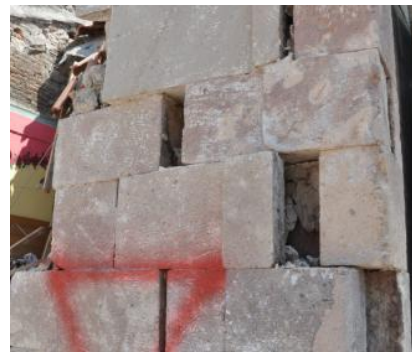
- ΟΙ ΛΙΘΟΔΟΜΕΣ είναι κατά πλειοψηφία δίστρωτες, πάχους περί τα 50-60 εκατοστά. Υπάρχουν όμως και τρίστρωτες μεγαλύτερου πάχους. Πρόκειται για αργολιθοδομές με μικρού μεγέθους λιθοσώματα, ιδιαίτερα στις εσωτερικές παρειές, με ελλiptή έως πολύ συχνά ανύπαρκτη σύνδεση της εσωτερικής με την εξωτερική παρειά (δηλαδή χωρίς μπατικούς/διάτονους ή ημιδιάτονους λίθους). Είναι δομημένες κατά κύριο λόγο με φτωχό συνδετικό κονίαμα. Διακρίνονται δύο τύποι κονιάματος, το ισχνό ασβεστοκονίαμα αφενός και το πηλοκονίαμα αφετέρου. Μικρά τεμάχια λίθων (συχνά κροκάλες λόγω και της γειτνίασης με τον ποταμό) και πλούσιο κονίαμα χρησιμοποιούνται για το υλικό της μεσαίας στρώσης αλλά και της εσωτερικής παρειάς. Η εξωτερική παρειά είναι σε ορισμένες περιπτώσεις όλη από λαξευτή ισόδομη τοιχοποιία, η οποία και πάλι δεν είναι συνδεδεμένη με την εσωτερική παρειά ούτε στις γωνίες των κτηρίων .

*Κατασκευή λιθοδομών και Βλάβες*

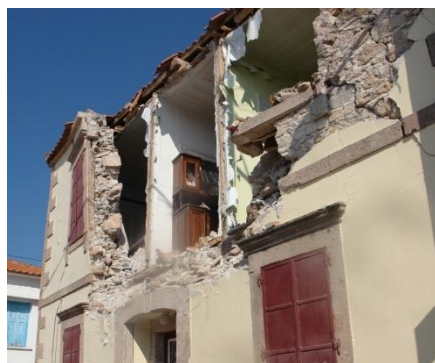
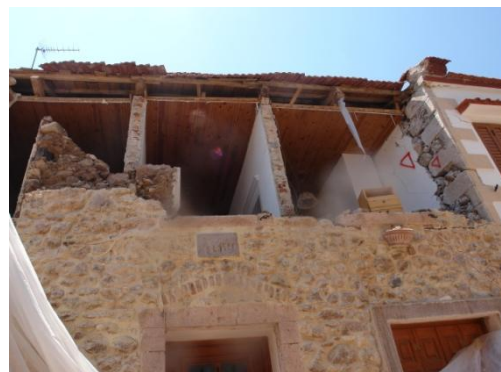
- Οι λιθοδομές περιβάλλουν τα κτίσματα και δεν συνδέονται με τους εσωτερικούς διαχωριστικούς ξυλόπηκτους τοίχους, με αποτέλεσμα οι παράλληλοι τοίχοι να μη συνδέονται μεταξύ τους και να μένουν ελεύθεροι να ανατραπούν. Το πρόβλημα επιδεινώνεται όταν δεν υπάρχει περιμετρική λιθοδομή, αλλά το κτήριο εκατέρωθεν (ή σε μια πλευρά) χρησιμοποιεί την τοιχοποιία του γειτονικού κτίσματος.

*Λιθοδομή ασύνδετη με ξυλόπηκτους τοίχους . Έλλειψη περιμετρικού εξωτερικού τοίχου*

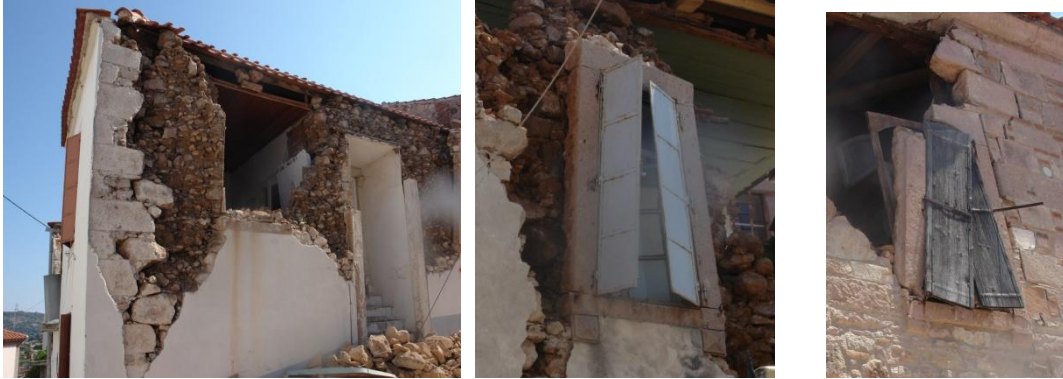
- Συχνά υπάρχουν πολλά και μεγάλα ανοίγματα και μερικές φορές πλησίον των γωνιών του κτηρίου, μη επιτρέποντας το δέσιμο των γωνιών και επομένως δημιουργώντας περιοχές ιδιαίτερως ευάλωτες στο σεισμό.
- Στην πλειονότητα των κτισμάτων οι λιθοδομές έχουν μεγάλους λαξευτούς γωνιόλιθους, που όμως τοποθετούνται μόνο στην εξωτερική παρειά για λόγους μορφολογικούς, χωρίς να συνδέονται με την εσωτερική, μη υπηρετώντας με τον τρόπο αυτό την αναγκαία για την καλή συμπεριφορά των λιθοδομών ενίσχυση της γωνίας.

*Ασύνδετοι λαξευτοί γωνιόλιθοι και λαξευτά περιθυρώματα (σουβελίκια)*

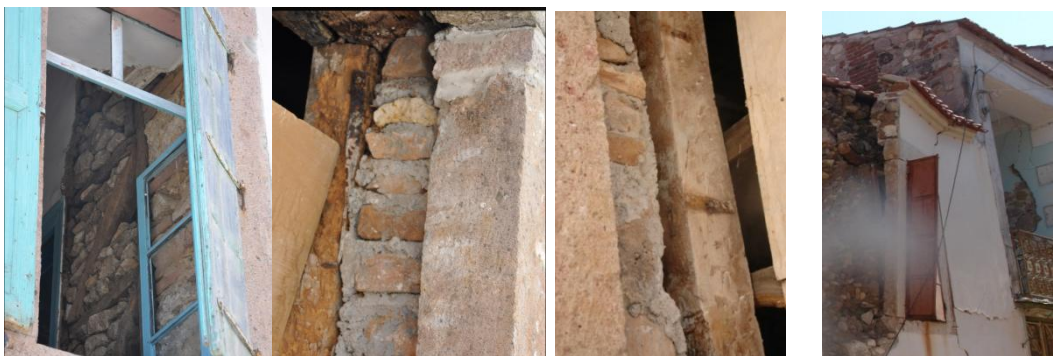
- Το ίδιο παρατηρείται και με τα λίθινα λαξευτά πλαίσια των παραθύρων, τα οποία αποτελούνται από μεγάλα τεμάχια λίθων, συνδεδεμένα σε ορισμένες περιπτώσεις μεταξύ τους με μεταλλικά στοιχεία. Τα πλαίσια αυτά είναι πιο δύσκαμπτα και το κυριότερο είναι ασύνδετα τόσο με την παρακείμενη τοιχοποιία κατά το μήκος της εξωτερικής παρειάς, όσο και κατά την εγκάρσια έννοια με την εσωτερική παρειά του τοίχου. Στην περίπτωση των παραθύρων υπάρχουν μόνον, στις δυο κάτω γωνίες τους, δύο λίθοι, που όπως παρατηρήθηκε σε ορισμένες περιπτώσεις, μπορεί να είναι διάτονοι.

*Έλλειψη συνδέσμων μεταξύ λαξευτών πλαισίων ανοιγμάτων και ξύλινου αντισεισμικού συστήματος*

Σύμφωνα με τον παραδοσιακό τρόπο δόμησης, συνήθως υπήρχε πρόνοια ώστε ο εσωτερικός ξύλινος φέρων οργανισμός, να συνδέεται με τα λαξευτά περιθυρώματα μέσω

μεταλλικών συνδέσμων. Παρόμοιοι σύνδεσμοι υπήρχαν και με την εσωτερική παρειά της λιθοδομής. Όμως οι σύνδεσμοι αυτοί σε πολλές επισκευές θεωρήθηκαν άχρηστοι και καταργήθηκαν. Αυτό είχε ως συνέπεια τα λαξευτά πλαίσια να συμπεριφερθούν ως χωριστά τμήματα και να αποκολληθούν προκαλώντας τοπική διατάραξη της περιοχής.

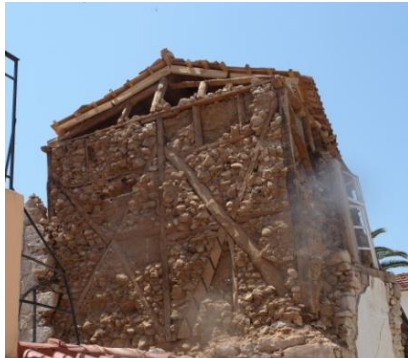
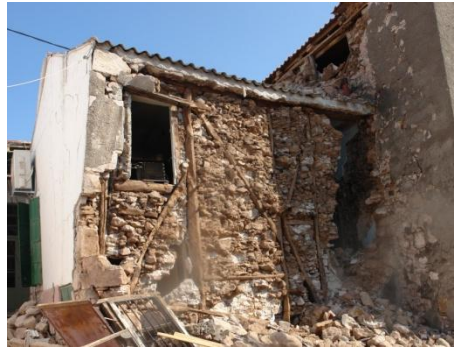
Όπου υπάρχει φαίνεται να είναι ασύνδετο με την εξωτερική παρειά της τοιχοποιίας. Δίνεται η εντύπωση ότι πιθανότατα η παρειά αυτή να έχει ανακατασκευαστεί, χωρίς τήρηση των παραδοσιακών κανόνων σύνδεσης του εσωτερικού συστήματος με το εξωτερικό. Αυτό ενισχύεται και από το γεγονός ότι δεν παρατηρήθηκαν οι παραδοσιακά αναμενόμενοι ξύλινοι στρωτήρες στη στέψη των τοιχοποιιών πάνω στους οποίους τοποθετούνται και συνδέονται τα ζευκτά της στέγης. Ούτε υπήρχαν συνεχείς ξυλοδεσιές στα πρέκια και τις ποδιές των παραθύρων. Σε ορισμένες περιπτώσεις υπάρχει ξύλινο πρέκι, λίγο μεγαλύτερο από το πλάτος του παραθύρου μόνον στην εξωτερική παρειά και πάλι χωρίς σύνδεση με την εσωτερική στρώση.

*Ανατροπή εξωτερικής τοιχοποιίας- έλλειψη σύνδεσης με το αντισεισμικό σύστημα εσωτερικής παρειάς*

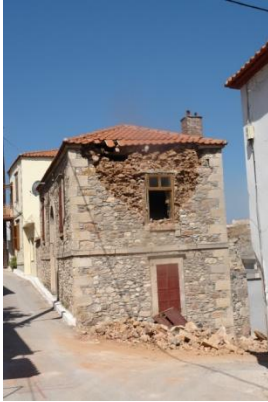
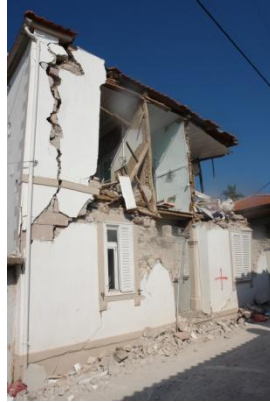
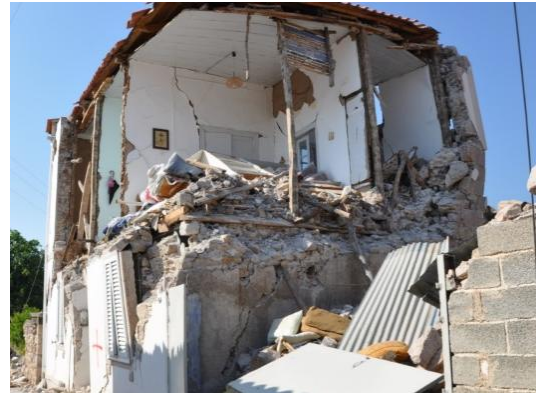
- ΞΥΛΙΝΕΣ ΣΤΕΓΕΣ και ΤΑ ΠΑΤΩΜΑΤΑ είναι ασύνδετα με την λιθοδομή, με αποτέλεσμα οι εξωτερικοί τοίχοι (πάχους περίπου 55-60εκ) να λειτουργούν ως πρόβολοι από το έδαφος, και επομένως ελεύθεροι να αστοχήσουν ή και ανατραπούν στην περίπτωση άσκησης μιας δύναμης κάθετης στο επίπεδό τους (κάμψη εκτός επιπέδου). Αυτό ενισχύεται και από το γεγονός ότι, όπως προαναφέρθηκε, στα κτήρια που έπαθαν σοβαρές βλάβες δεν παρατηρούνται οριζόντιοι στρωτήρες έδρασης των στεγών, που θα συνέβαλαν αφενός στην σύνδεση των ζευκτών μεταξύ τους και στην κατανομή του φορτίου της στέγης κατά μήκος του τοίχου. Όπου τα πατώματα και οι στέγες "δένονται με την τοιχοποιία δεν παρατηρούνται σοβαρές βλάβες.

*Στέγες και πατώματα ασύνδετα με την τοιχοποιία*

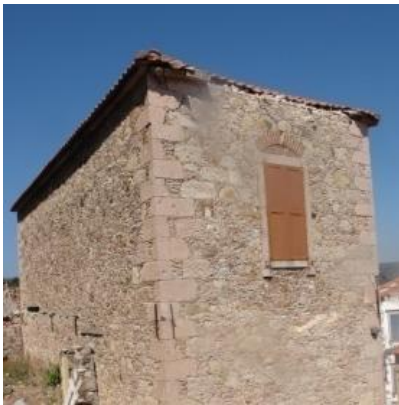
*Όπου υπήρχε σύνδεση η δέσιμο με μεταλλικούς ελκυστήρες δεν παρατηρήθηκαν βλάβες.*

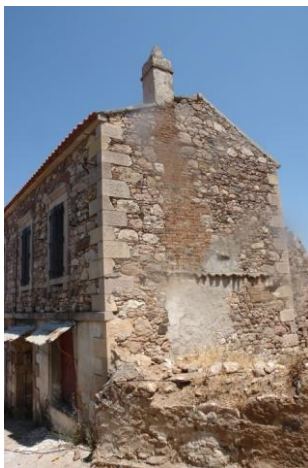
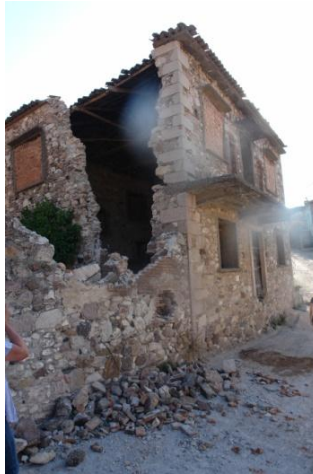
- ΟΙ ΚΑΜΙΝΑΔΕΣ είναι κτισμένες με πυρότουβλα εξωτερικά και αποτελούν ασυνέχεια στην κατασκευή της λιθοδομής.

*Η κατασκευή καμινάδων με οπτόπλινθους αποτελεί ασυνέχεια στην λιθοδομή*

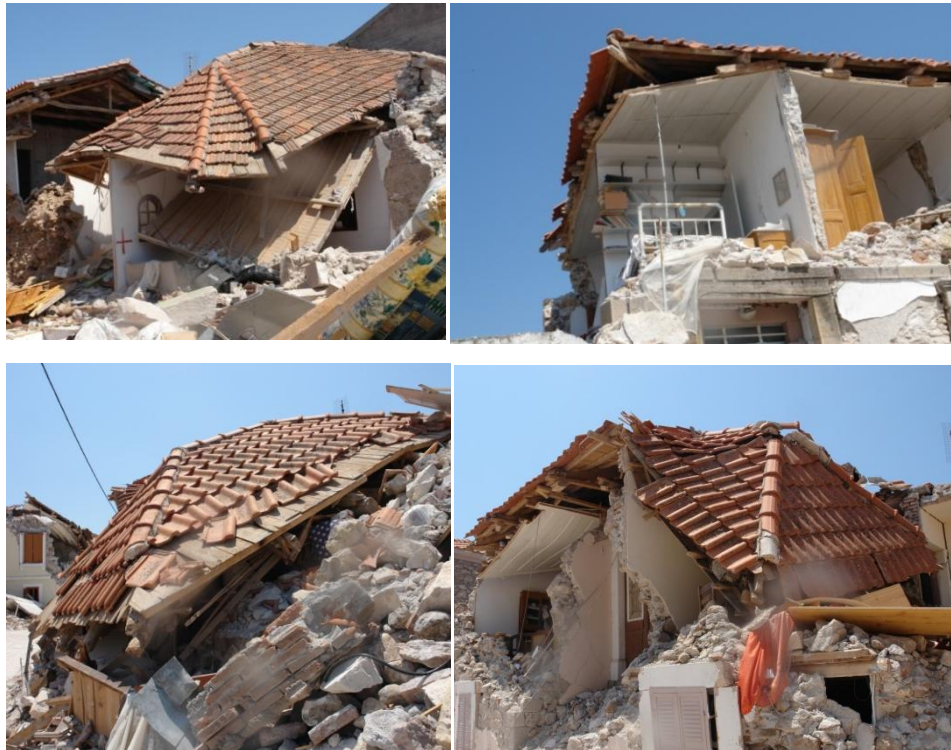
- ΟΙ ΣΤΕΓΕΣ έχουν επισκευαστεί σχεδόν στο σύνολο του οικισμού, χωρίς να ληφθεί καμία μέριμνα για να δεθούν με την τοιχοποιία. Όπως προαναφέρθηκε στρωτήρες δεν υπάρχουν στην πλειοψηφία των κτηρίων, ούτε και μεταλλικοί ελκυστήρες. Η σημαντική αυτή κατασκευαστική ατέλεια είναι σημαντικό να διερευνηθεί αν έχει προκύψει λόγω πρόσφατων επισκευών στις στέγες, που φαίνεται ότι έγιναν σε πολλές περιπτώσεις (χωρίς μάλιστα να απαιτείται οικοδομική άδεια), ή έγιναν παλαιότερα κατά την ανακατασκευή των τοίχων λόγω βλαβών από προγενέστερους σεισμούς. Είναι προφανές ότι οι περισσότερες στέγες στη Βρίσα έχουν πρόσφατα επισκευαστεί (για υγρομόνωση και στεγάνωση από τα όμβρια) καθώς έχουν τοποθετηθεί γαλλικά κεραμίδια και συχνά διαζώματα από σκυρόδεμα. Θα είχε μεγάλο ενδιαφέρον να εξεταστεί η μορφή τέτοιων στοιχείων στα κτήρια που είχαν καλή συμπεριφορά και παρουσίασαν μικρές βλάβες.

*Κατάρρευση στεγών χωρίς στρωτήρες, ασύνδετων με την λιθοδομή,*

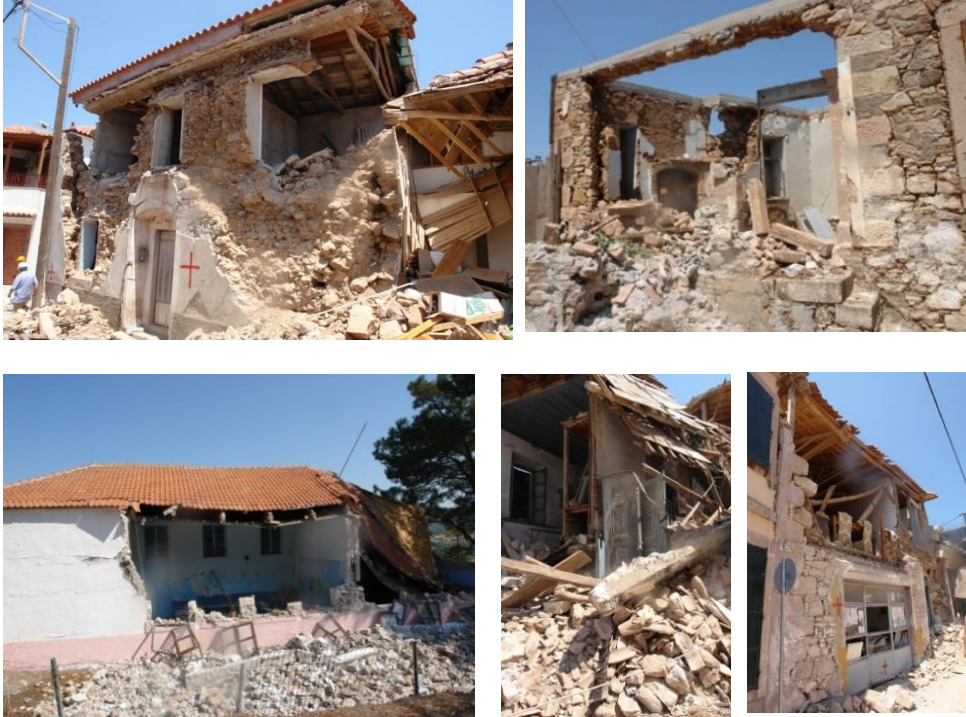
- Σε πολλές περιπτώσεις έχουν γίνει ΕΠΕΜΒΑΣΕΙΣ ΑΠΟ ΟΠΛΙΣΜΕΝΟ ΣΚΥΡΟΔΕΜΑ, μη συμβατές με την υπάρχουσα κατασκευή. Συνήθως το διάζωμα/σαινάζ

κατασκευάζεται χωρίς να έχει επισκευαστεί η υποκείμενη τοιχοποιία και χωρίς να υπάρχει σύνδεση με αυτή .

Συχνά η κατασκευή διαζώματος από οπλισμένο σκυρόδεμα είναι μόνο τμηματική (πχ για διαπλάτυνση παραθύρων η θυρών) με αποτέλεσμα είτε να δρα ως κριός στη σεισμική καταπόνηση είτε να δημιουργεί μεγάλη διαφορά ακαμψίας μεταξύ ισογείου και ορόφου.

*Επεμβάσεις με διάζωμα/σαινιζ οπλισμένου σκυροδέματος*

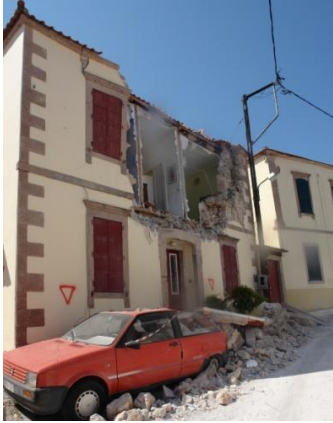
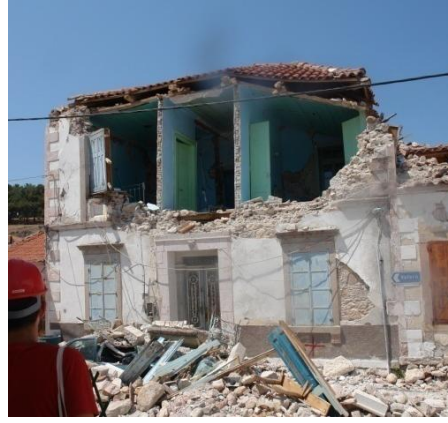
- Ένα από τα σοβαρότερα προβλήματα αποτέλεσαν οι ΕΞΩΣΤΕΣ ΑΠΟ ΟΠΛΙΣΜΕΝΟ ΣΚΥΡΟΔΕΜΑ που συνήθως προστέθηκαν μεταγενέστερα -η σπανιότερα κατασκευάστηκαν εξ αρχής.  
Οι εξώστες εδράστηκαν μόνο στην εξωτερική τοιχοποιία -πάνω από την θύρα εισόδου-, χωρίς σύνδεση με την κατασκευή του πατώματος και συνέβαλαν αποφασιστικά στην ανατροπή των τοιχοποιιών του ορόφου. Επίσης δημιούργησαν βλάβες στα υποκείμενα λίθινα υπέρθυρα

*Βλάβες από ανατροπή -κατάρρευση εξωστών οπλισμένο σκυρόδεμα*

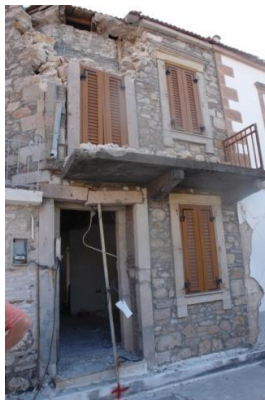
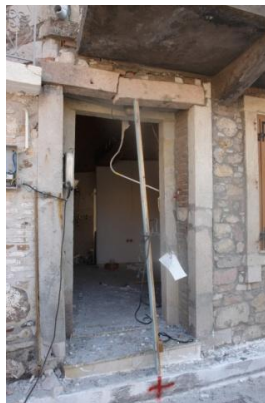
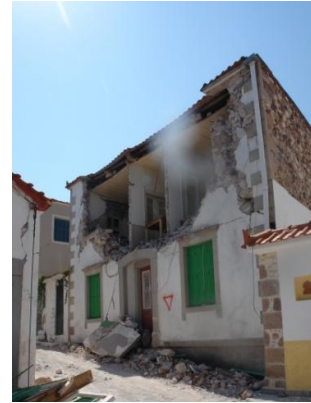
*Βλάβες οφειλόμενες σε προσθήκη εξωστών από οπλισμένο σκυρόδεμα*

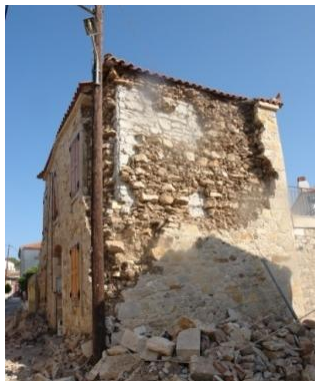
Σε παλιές φωτογραφίες του οικισμού παρατηρούνται ζημιές από σεισμούς. Η ελλιπής επισκευή ζημιών από προηγούμενες σεισμικές καταπονήσεις, αυξάνουν τον κίνδυνο μεταγενέστερων βλαβών και καταρρεύσεων

*Επισκευή προγενέστερης βλάβης με οπλισμένο επίχρισμα*

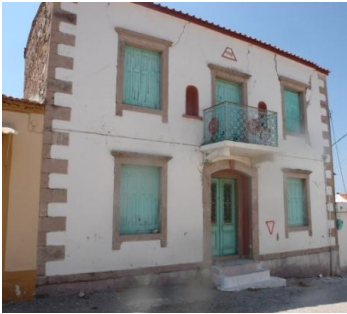
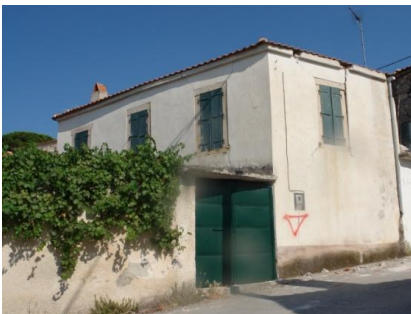
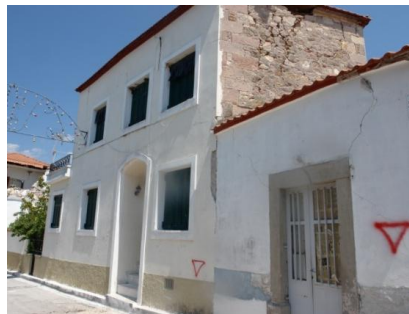
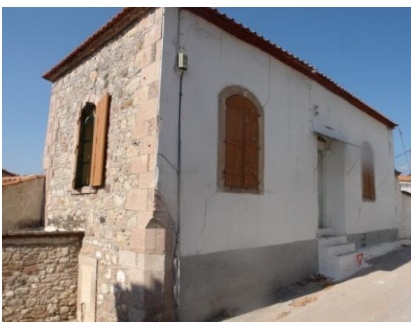
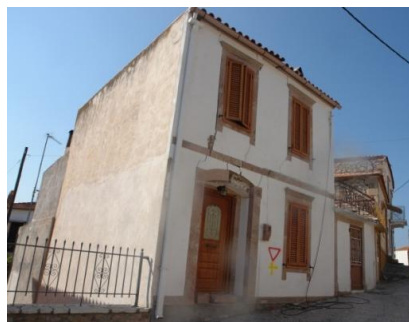
Όπως προαναφέρθηκε είναι απαραίτητο να επανεξεταστεί από ειδικούς η κατάσταση κάποιων κτηρίων , που μέσα στις πρώτες μετασεισμικές συνθήκες κρίθηκαν μη επισκευάσιμα.

Ενδεικτικά αναφέρονται οι φωτογραφίες ορισμένων παραδειγμάτων.
